103 18 223.3

Louis Renner GmbH, 85221 Dachau/DE;  
FER Fahrzeugelektrik GmbH, 99817 Eisenach/DE

## **Kontaktstück aus Wolfram mit einer korrosionshemmenden Schicht aus Unedelmetall**

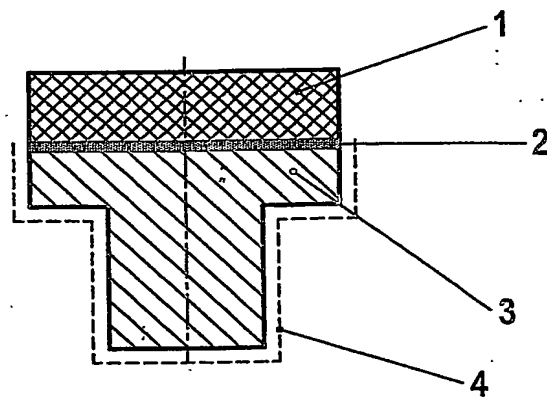
Fig. 1

- Fig. 1: ein Kontaktstück (schematisch) zur Verwendung als Hupen- und Relaiskontakt, bestehend aus einer Wolframkontaktauflage (1), gelötet mit Cu- oder Ag-Hartlot (2) auf einen metallischen Träger (3), erfindungsgemäß abgedeckt mit einer Unedelmetallschicht (4).
- Fig. 2: eine Kontaktauflage aus W auf Nietsockel, galvanisch geschützt mit 0,5 – 1  $\mu\text{m}$  Sn-Schicht nach dem Korrosionstest.
- Fig. 3: eine Kontaktauflage aus W eines Nietes, nach dem Stand der Technik als Referenz vor dem Korrosionstest.
- Fig. 4: eine Kontaktauflage aus W eines Nietes nach dem Stand der Technik nach dem Korrosionstest.

Wolfram als Kontaktauflage in elektromechanischen Schaltgeräten ist aufgrund seiner außerordentlichen Abbrandfestigkeit von allen hochschmelzenden Metallen das Metall der Wahl, wenn es um schnelle Schaltfolgen verbunden mit erheblicher Funkenbildung geht. Mit der Einschränkung einer ausreichend hohen Kontaktkraft und einer Mindestschaltspannung können Wolframkontaktstücke in den verschiedensten Schaltgeräten, wie Kfz-Unterbrecher, Kfz-Hupen und Relais störungsfrei eingesetzt werden. Das Kontaktstück ist in der Regel als Niet mit einer Wolframscheibe als Kontaktauflage gelötet auf einem nietförmigen Träger aus Weicheisen oder Kupfer gefertigt (vgl. Fig.1).

Gegenstand der Erfindung ist somit ein Kontaktstück mit Wolframauflage (1), das an Lot (2) und Träger (3) mit einer dünnen Schicht (4) eines Unedelmetalls überzogen ist.

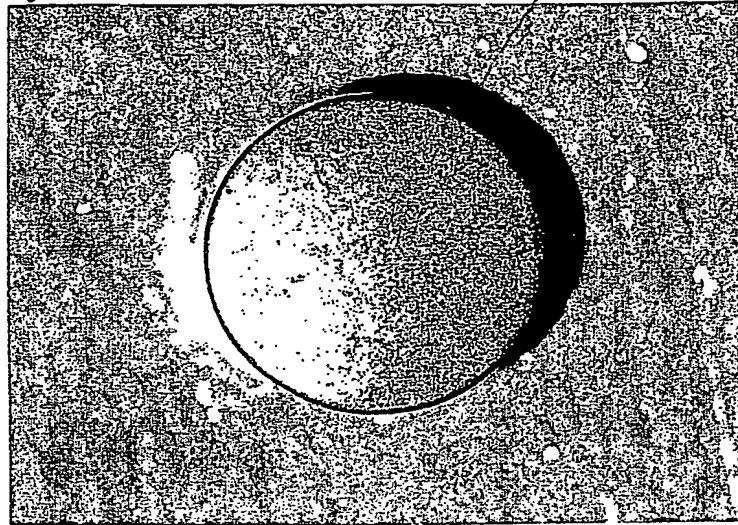
Fig. 2

Das Ergebnis nach 48h ist in den Figuren 2 und 4 dargestellt. Die galvanisch nachbehandelten Nieten zeigen im Vergleich zum nichtkorrodierten Standard (Fig.3) nur leichte Anlauffarben auf der Kontaktoberfläche. Bei der Referenz ohne galvanische Nachbehandlung hingegen ist die W-Oberfläche mit dicken grünlich-braunen Krusten, die vom Umfang ausgehend am Cu-Lot in die Wolframoberfläche teilweise bis zur Mitte hineinreichen, bedeckt. Bei diesen Krusten handelt es sich vermutlich um anorganische Salze des Kupfers und Wolframs. Befinden sich diese zwischen den geschlossenen Kontakten einer Hupe, so führt das zur Erhöhung des Kontaktwiderstandes und folglich zum Ausfall der Hupe.

Kontaktnieten mit einer Wolframaufgabe  $\varnothing 4 \text{ mm} \times 0,8 \text{ mm}$  stark, gelötet mit Cu-Lot auf vernickelten Eisenträgern werden mit einer 0,2 – 2  $\mu\text{m}$  starken galvanisch aufgetragenen Sn-Schicht versehen. Anschließend wird das auf der Wolframoberfläche nur lose anhaftende Zinn mechanisch durch Gleitschleifen entfernt. Die so lieferfertigen Kontaktnieten werden im Korrosionstest einem Konstantklima ausgesetzt:
